ARAÇ EKSPERTİZ RAPORU
Bağımsız Oto Ekspertiz Merkezi
www.umranoto.com

Plaka	**34RH4354**	Şase No	**TMBAG6NE7H0009460**
Marka Model	SKODA OCTAVIA	Araç KM	181.560
Model Yılı	2016

Fren Testi Sonuç Sayfası

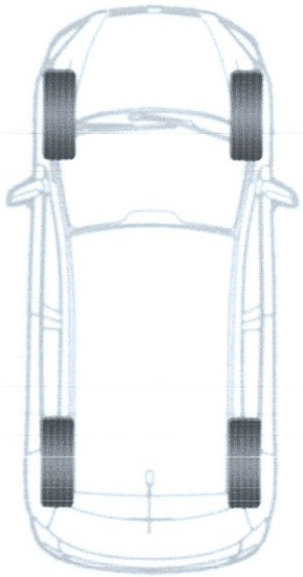
Ön Fren Dengesizliği : %21.1

Arka Fren Dengesizliği : %0.37

Ön Dingil Boşta Sürtünme	
SOL: 0kN	SAĞ: 0kN
Ön Dingil Yalpa	
SOL: 0%	SAĞ: 0%
Arka Dingil Boşta Sürtünme	
SOL: 0kN	SAĞ: 0kN
Arka Dingil Yalpa	
SOL: 0%	SAĞ: 0%
El Freni Kuvvetleri	
SOL : 51kN	SAĞ : 402kN

El Freni Dengesizliği % 21

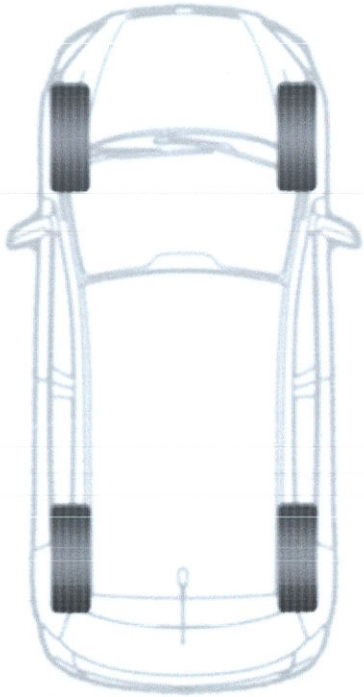
Yanal Kayma Testi Sonuç Sayfası — UMRAN Bağımsız Araç Ekspertiz Merkezleri

Yanal Kayma (Ön Dingil) : 0.2 m/km

Yanal Kayma (Arka Dingil) : 2.1 m/km

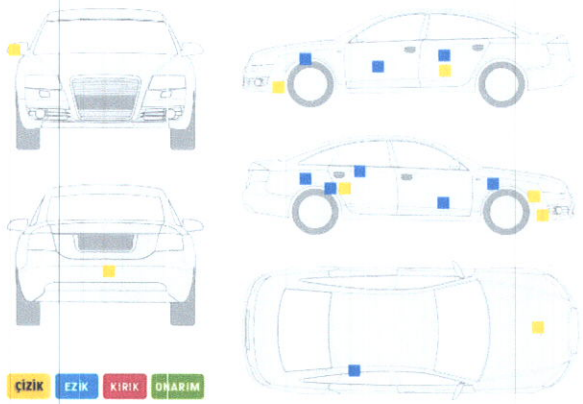
KAPORTA & BOYA

PARÇA ADI	ORJ.	BOY.	DEĞ.	DÜZ.	AÇIKLAMA	PARÇA ADI	ORJ.	BOY.	DEĞ.	DÜZ.	AÇIKLAMA
Sağ Ön Çamurluk	✓					Ön Panel					Plastik
Sağ Ön Kapı	✓					Motor Kaputu		✓			St
Sağ Arka Kapı	✓					Arka Panel	✓				
Sağ Arka Çamurluk		✓		✓	Kordon Altı	Bagaj Havuz Sacı	✓				
Sol Ön Çamurluk	✓					Bagaj Kapağı	✓				
Sol Ön Kapı	✓					Tavan	✓				
Sol Arka Kapı		✓		✓	Arka Üst Kısım - İç Dış	Sağ Marşbiyel		✓		✓	Ön Kısım
Sol Arka Çamurluk	✓					Sol Marşbiyel	✓

PARÇA ADI	ORJ.	BOY.	DEĞ.	DÜZ.	AÇIKLAMA
Sağ Ön Direk	✓				
Sağ Orta Direk	✓				
Sağ Tavan Direği	✓				
Sağ Ön Cam Direği	✓				
Sol Ön Direk	✓				
Sol Orta Direk	✓				
Sol Tavan Direği	✓				
Sol Ön Cam Direği	✓				
Sağ Şase	✓				
Sol Şase	✓				
Sağ Podye	✓				
Sol Podye	✓				
Taban Sacı					Kaplama - Deforme

[KPR] Gözle görünen ezikler ve çizikler var

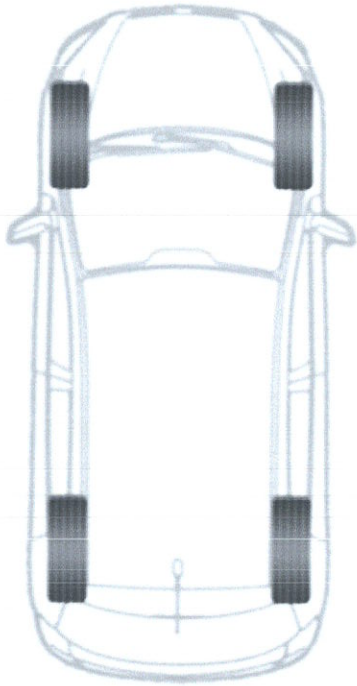
Süspansiyon Testi Sonuç Sayfası

Min. Tutunma
%89
(Hz)

Min. Tutunma
%84
(Hz)

Min. Tutunma
%70
(Hz)

Min. Tutunma
%60
(Hz)
