ARAÇ EKSPERTİZ RAPORU
Bağımsız Oto Ekspertiz Merkezi
www.umranoto.com
İŞ EMRİ

Plaka	**34MJS495**	Şase No	**NMTBD3BE40R069356**
Marka Model	TOYOTA COROLLA	Araç KM	27.910
Model Yılı	2024

ARAÇ EKSPERTİZ RAPORU

Bayi:	**YMC Motors Oto Ekspertiz Limited Şirketi (İstanbul Üsküdar)**	Marka/Model:	TOYOTA COROLLA	KM :	**27.910**
Belge No:	2623514550515	Model Yılı:	**2024**	Motor Hacmi:	**1.798**
Giriş Tarihi ve Saati:	**15.05.2026 14:55:26**	Şase Numarası:	**NMTBD3BE40R069356**	Yakıt Tipi:	**Hybrid (Benzin - Elektrik)**
Çıkış Tarihi ve Saati:	**15.05.2026 15:51:06**	Plaka:	**34MJS495**	Vites Tipi:	**Otomatik**

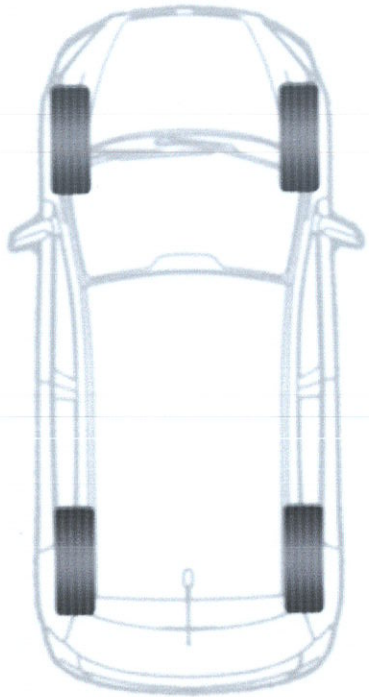
Yanal Kayma Testi Sonuç Sayfası

Yanal Kayma (Ön Dingil) : 0.2 m/km

Yanal Kayma (Arka Dingil) : 0.3 m/km

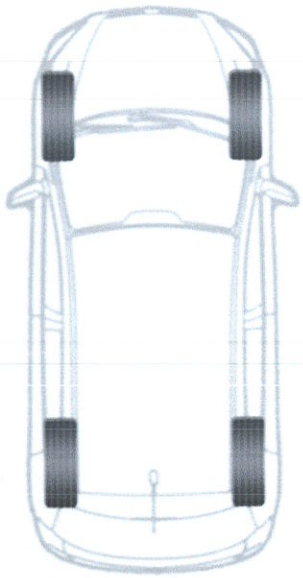
Fren Testi Sonuç Sayfası — UMRAN Bağımsız Araç Ekspertiz Merkezleri

Ön Fren Dengesizliği : %22.22

Arka Fren Dengesizliği : %0.34

El Freni Dengesizliği % 0

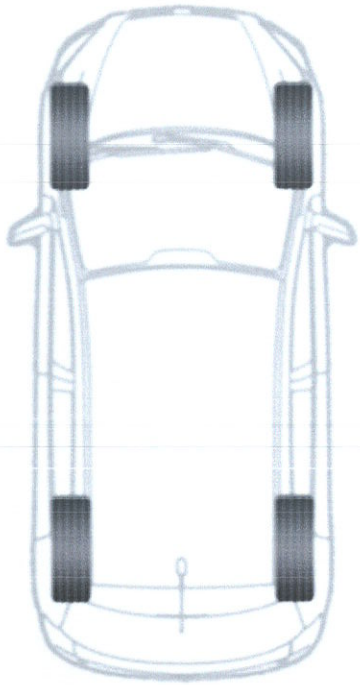
Süspansiyon Testi Sonuç Sayfası — UMRAN Bağımsız Araç Ekspertiz Merkezleri

Min. Tutunma
%74
(Hz)

Min. Tutunma
%73
(Hz)

Min. Tutunma
%81
(Hz)
